Informe Final Auditoría de Cumplimiento

Institución Educativa Ana Gómez de Sierra

Vigencia Fiscal 2023

Contraloría Municipal de Rionegro

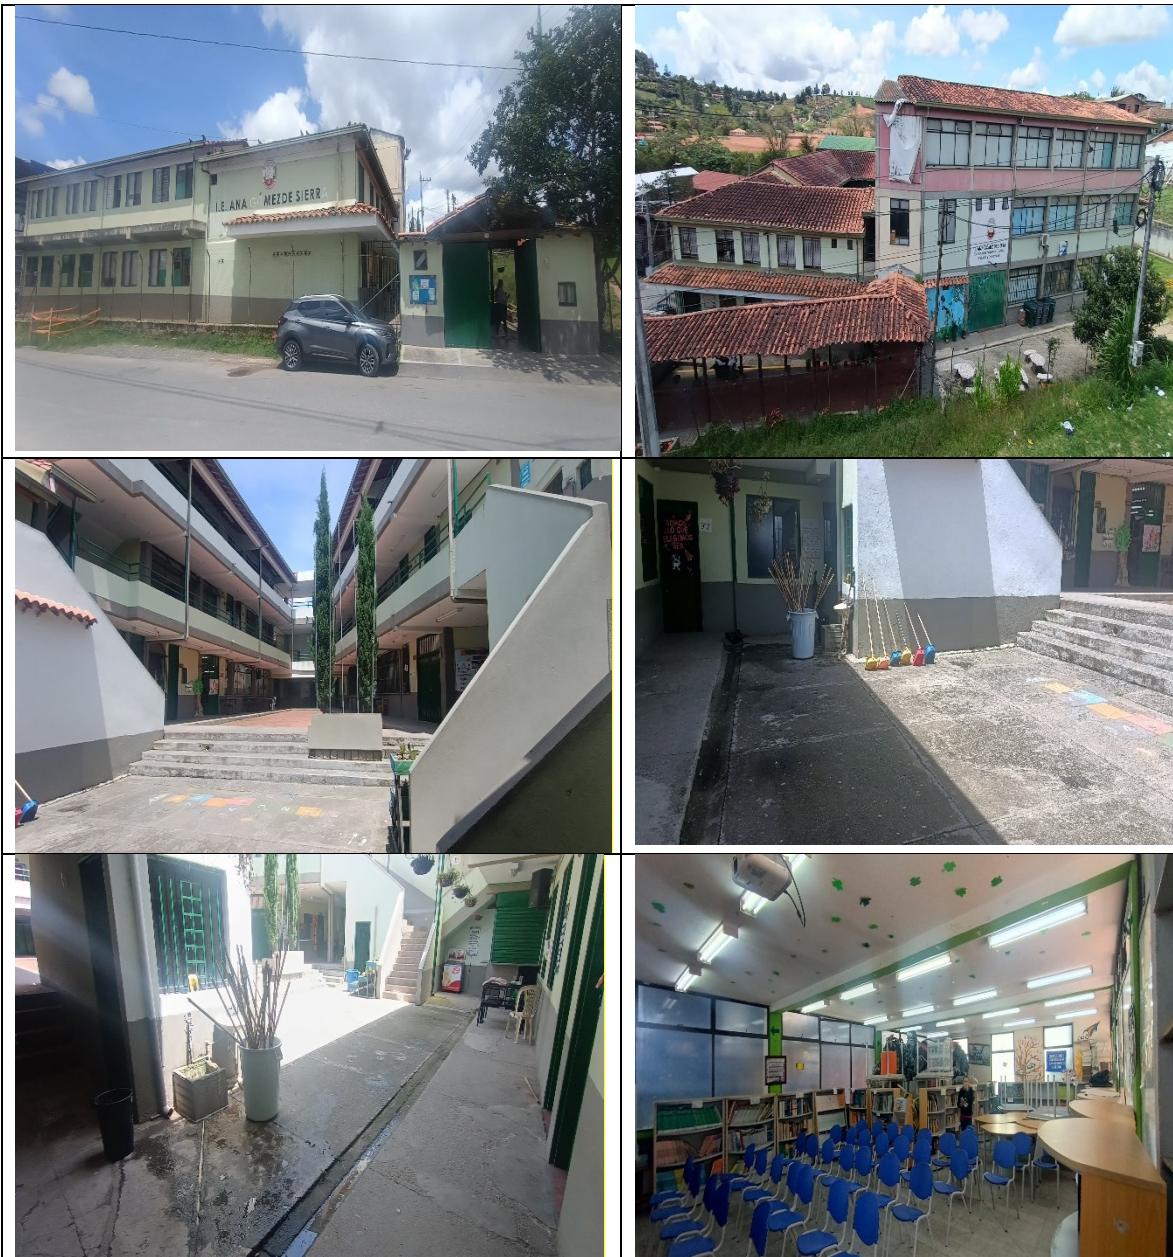
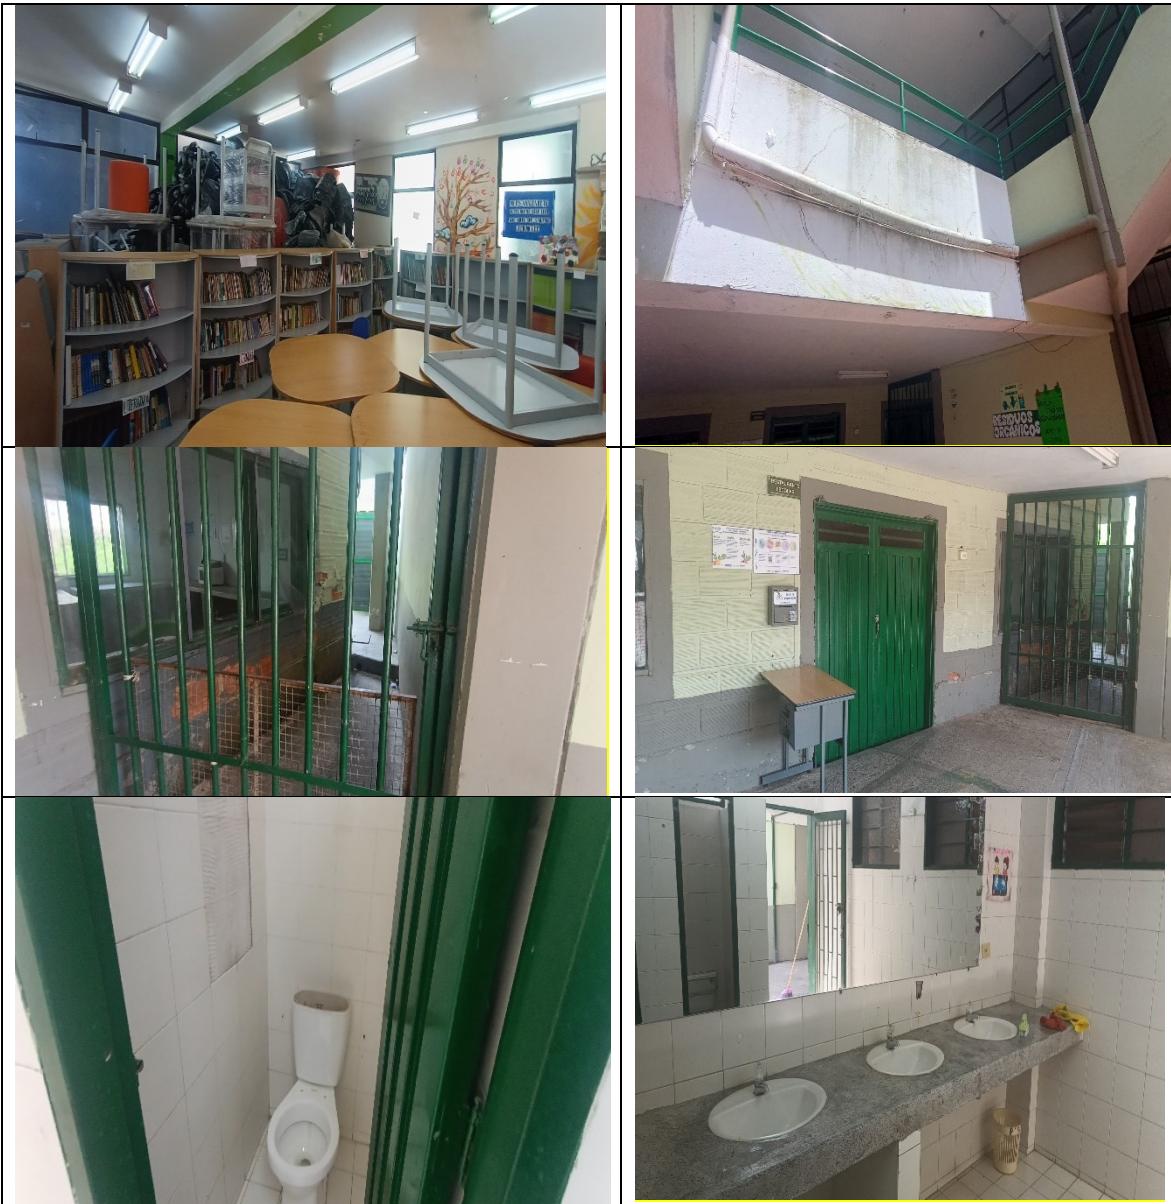
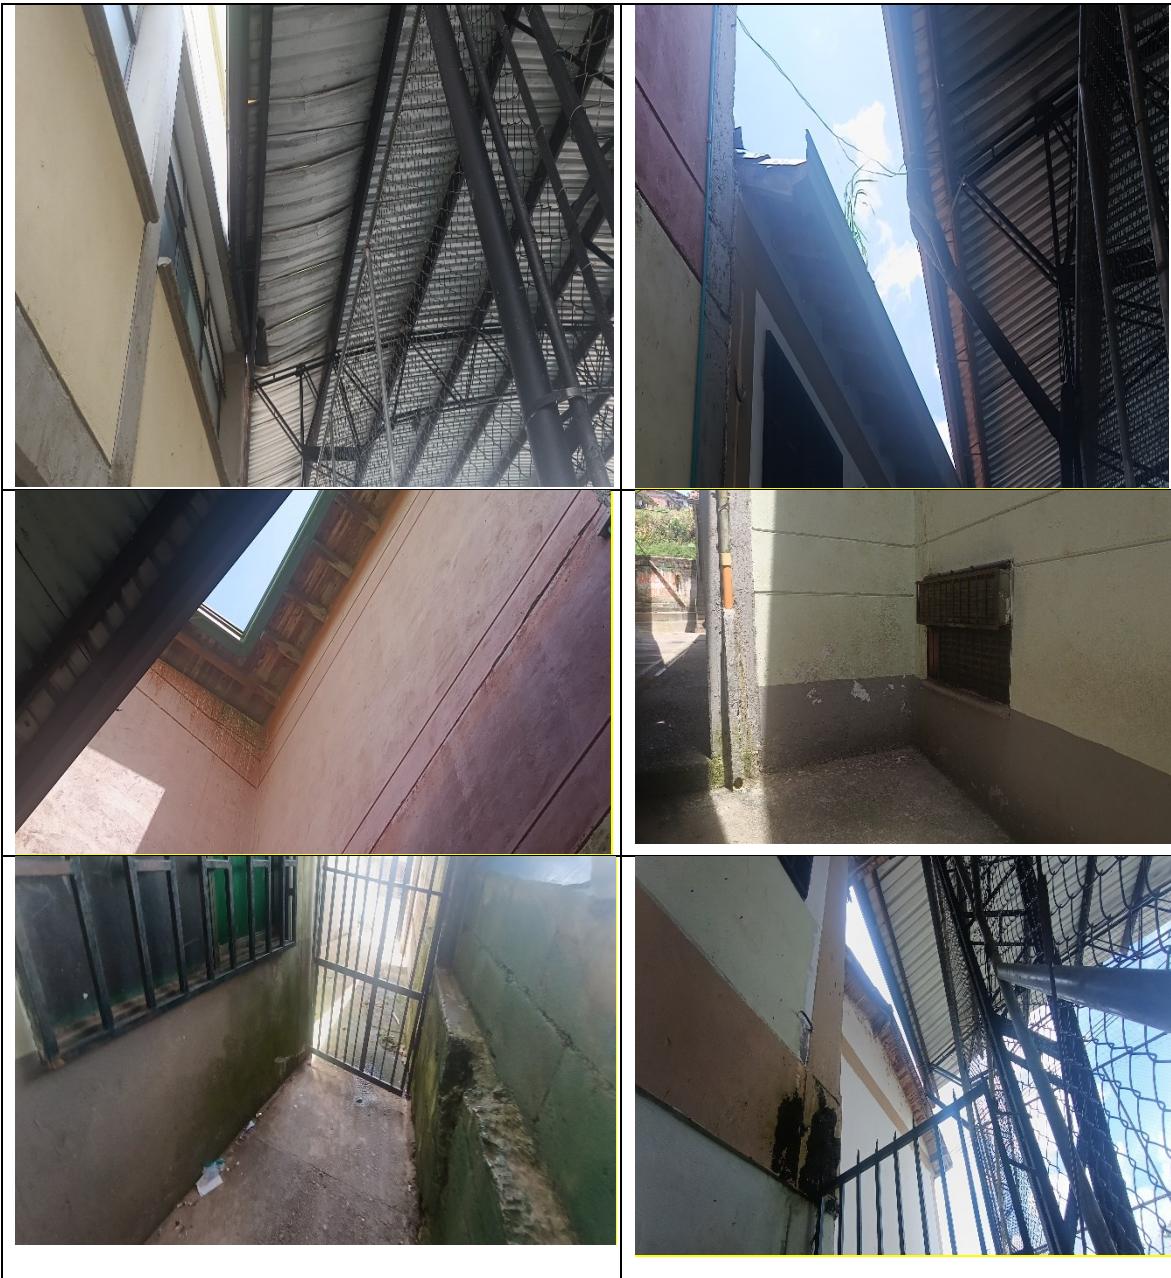
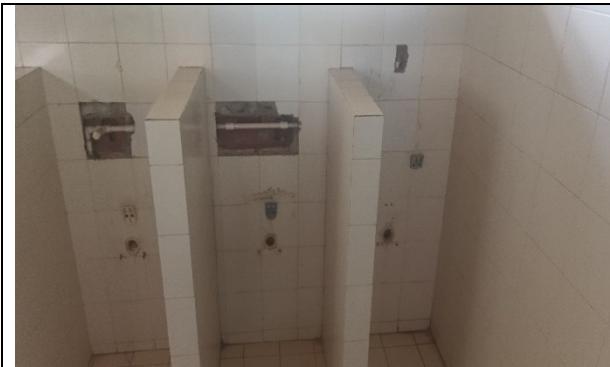
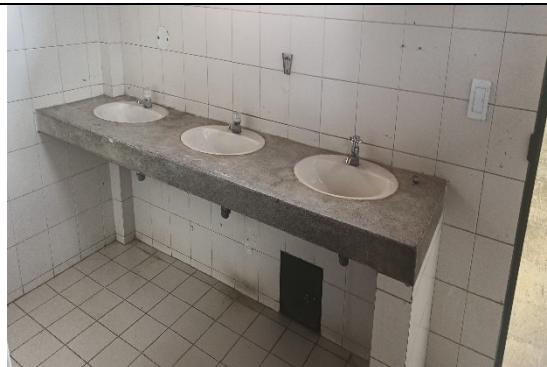
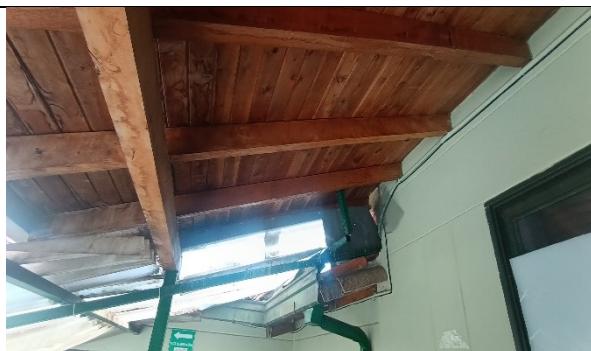
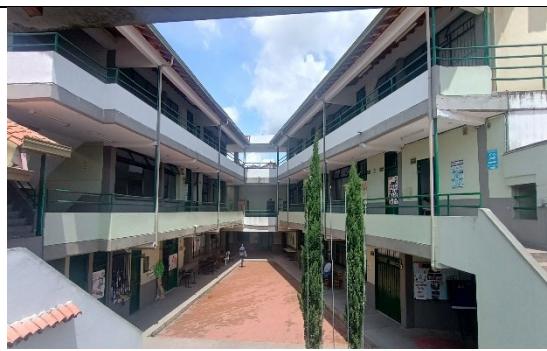
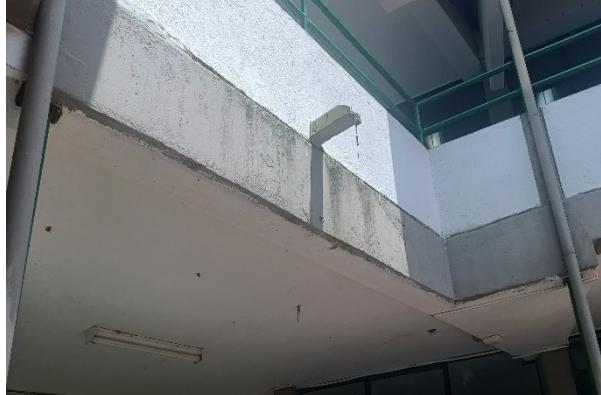
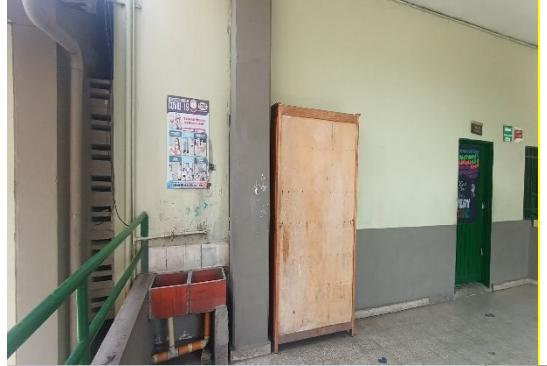
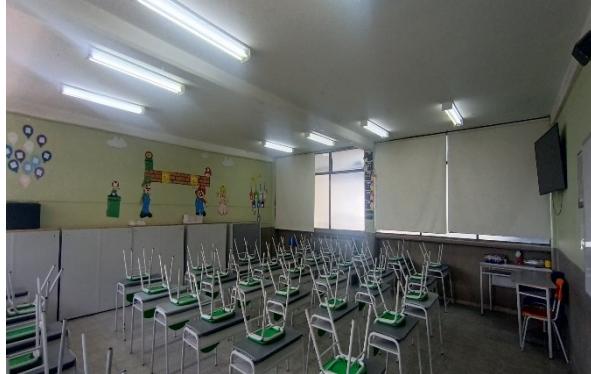
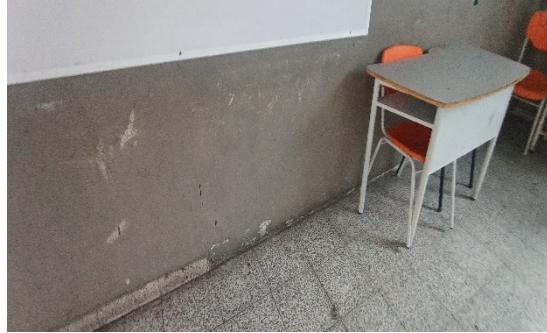
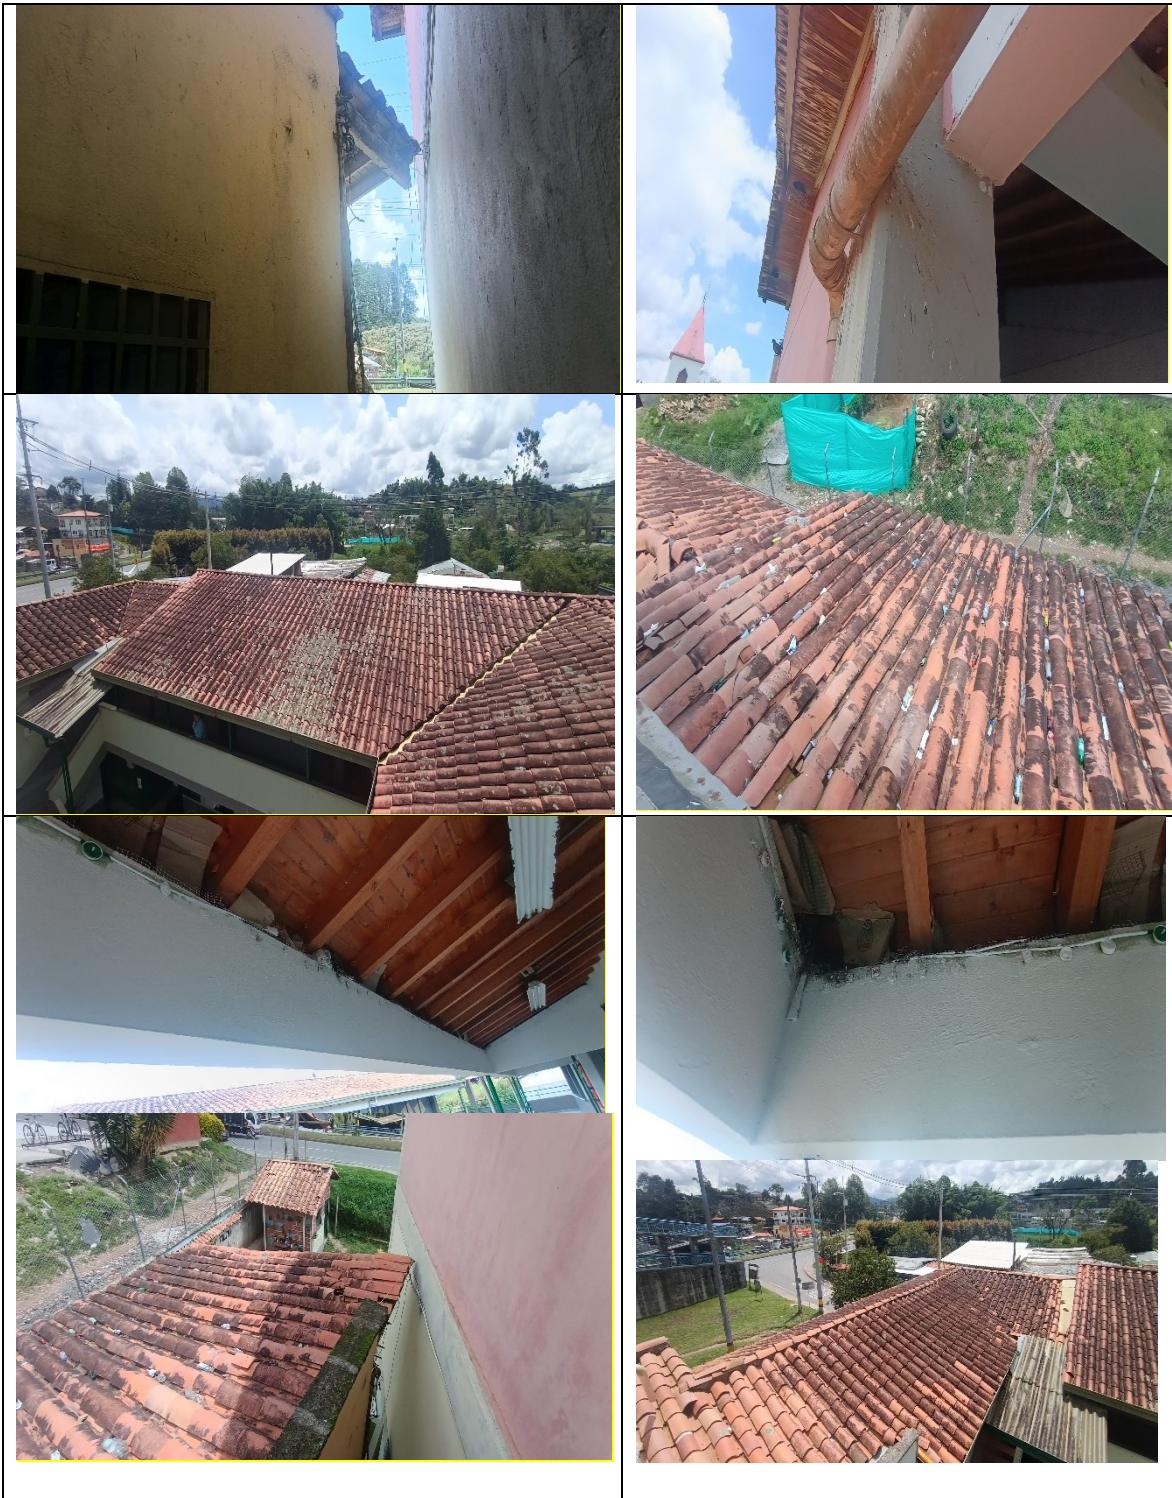
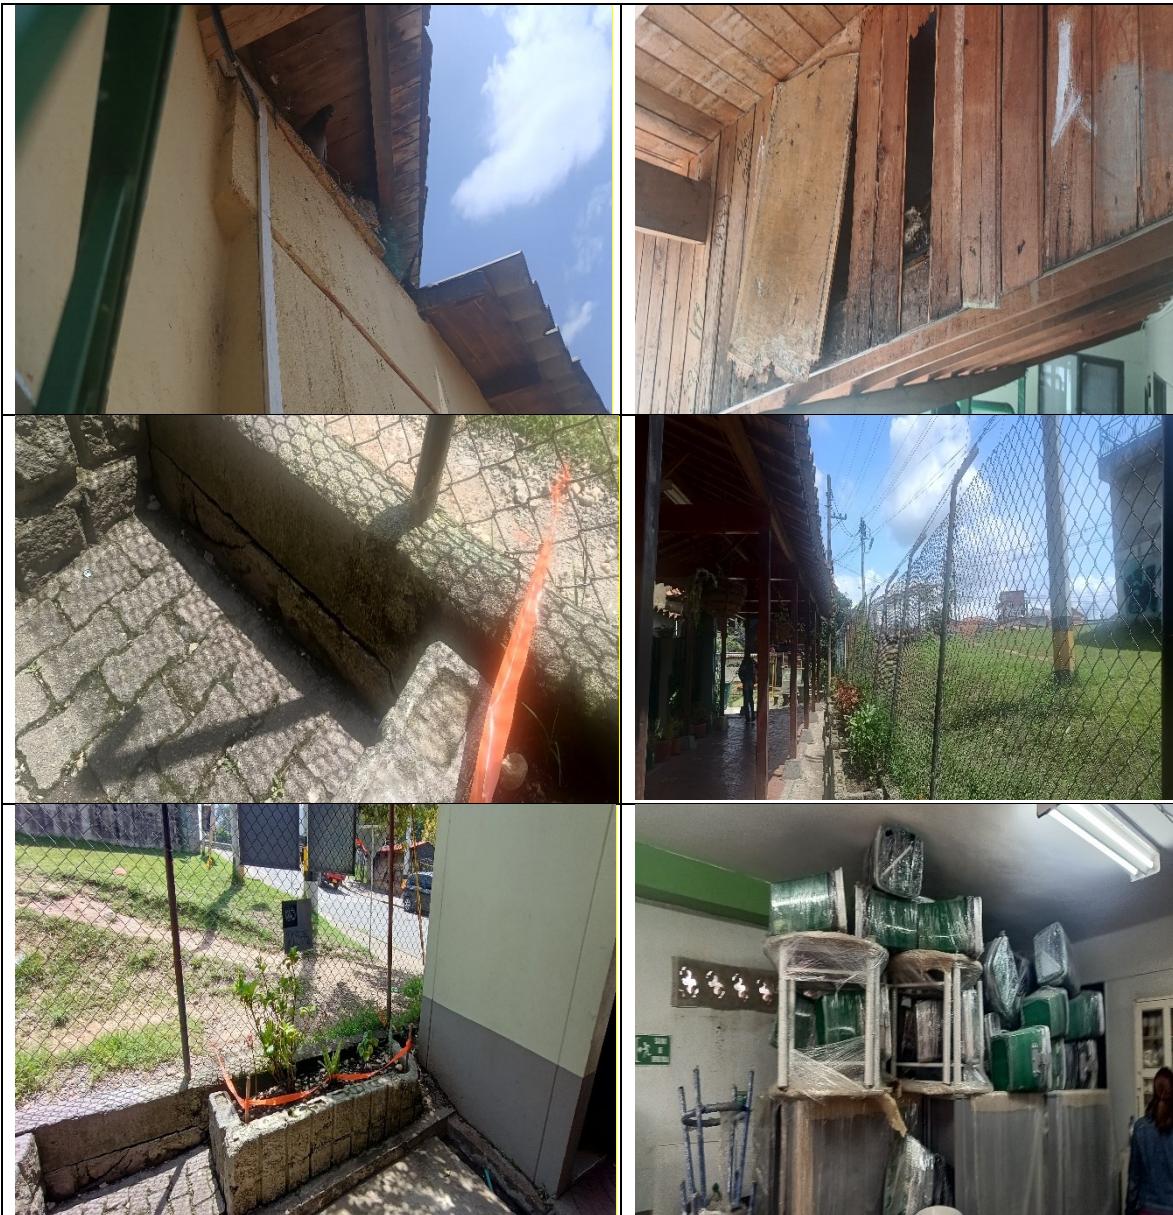
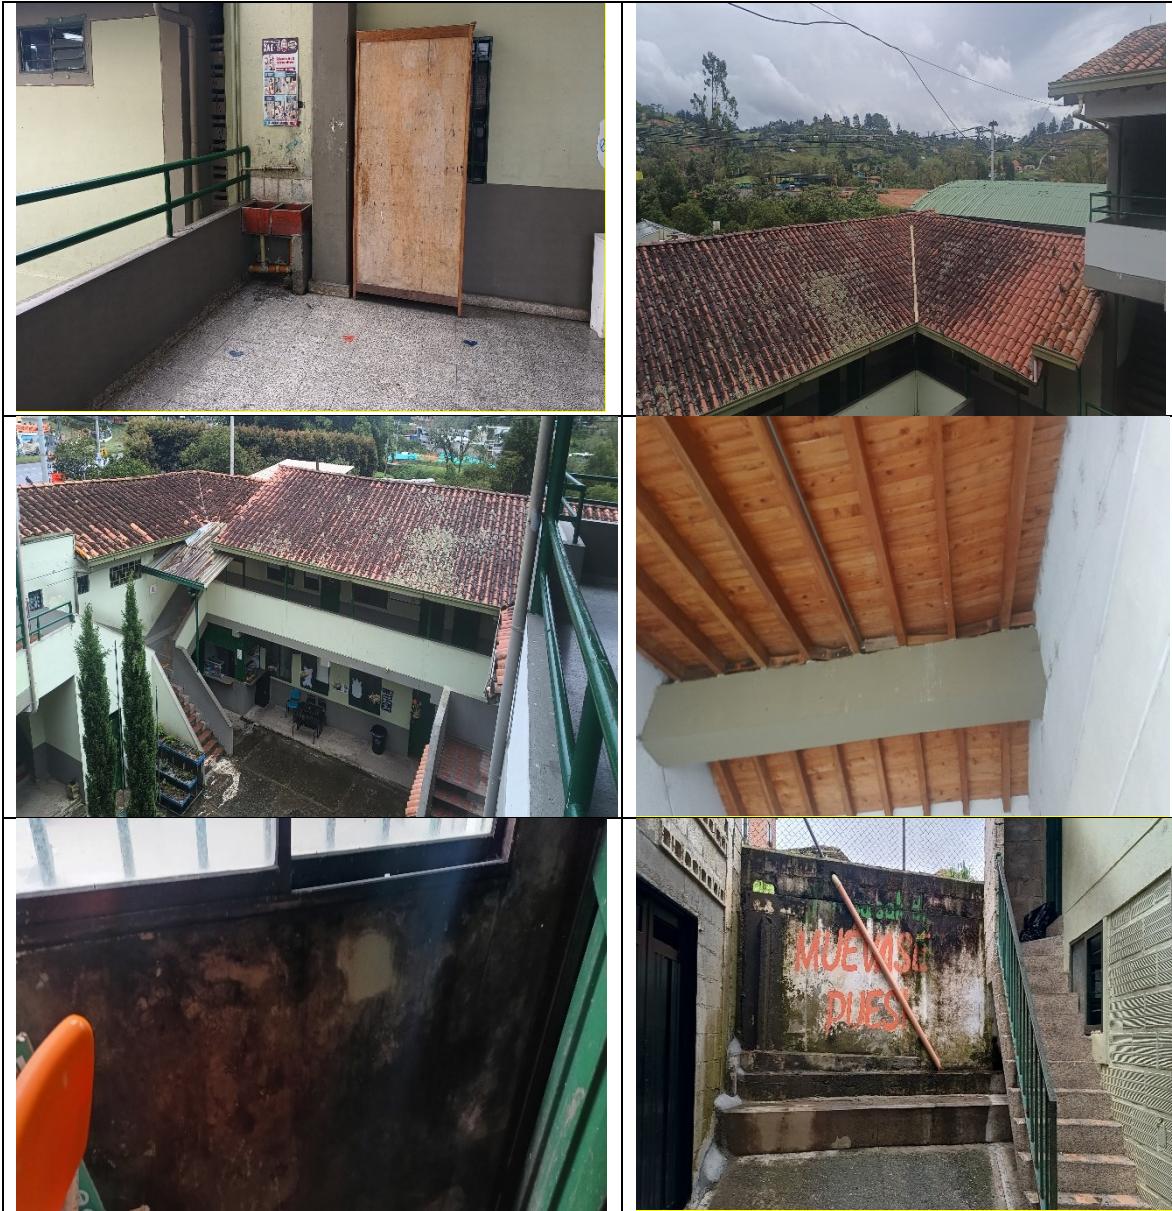
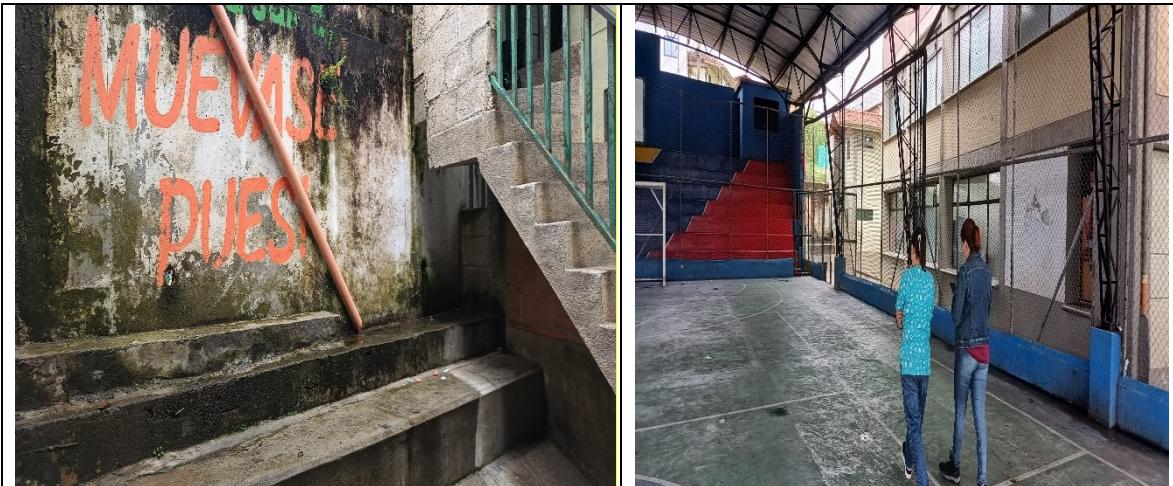
Registro fotográfico institución educativa Ana Gómez de sierra sede principal

1. **Sede Central Institución Educativa Ana Gómez De Sierra**, Bloque antiguo de tres niveles: Aunque se encuentra en buen estado general, presenta algunos detalles que necesitan atención. Estos podrían incluir grietas en las

paredes, desgaste en las superficies, problemas con las instalaciones eléctricas y sanitarias, evidente deterioro en las áreas comunes como pasillos escaleras y pisos, problemas de humedades, goteras, cerramiento perimetral.

- Bajantes incompletos y sueltos que generan humedades en paredes y pisos.
- Se observó en fachadas falta de mantenimiento en paredes, con signos de perdida de material de su capa externa en este caso revoque y aplicación de pintura, adicional a esto se presentan escorrentías de aguas lluvias que deteriora las fachadas y genera humedades y manchas a la fachada del edificio.

- Piso no uniforme con deterioro avanzado en zonas comunes y conexiones de áreas comunes.
- Puntos eléctricos, luminarias, cámaras y cajas eléctricas sin aparatos con cableado expuesto y deteriorados.

- Falta de sellos en perfiles y ventanas que generan humedades.
- Goteras en salones, corredores.
- Deterioro y falta de mantenimiento de cubiertas.
- Problemas por deterioro en Cerramiento perimetral y puertas de acceso a las instituciones educativas.

- Humedades y Filtraciones en muros
- Problemas en las cubiertas (empalmes de cubiertas generan humedades en paredes y empozamientos de agua).
- Bajantes incompletos y sueltos que generan humedades en paredes y pisos.
- Se observó en fachadas falta de mantenimiento en paredes, con signos de perdida de material de su capa externa en este caso revoque y aplicación de pintura, adicional a esto se presentan escorrentías de aguas lluvias que deteriora las fachadas y genera humedades y manchas a la fachada.
- Piso no uniforme con deterioro avanzado en zonas comunes, patios y conexiones de áreas comunes.
- Puntos eléctricos, luminarias, cámaras y cajas eléctricas sin aparatos con cableado expuesto y deteriorados.
- Ventanas en avanzado estado de deterioro que generan humedades y riesgos de desprendimiento.
- Goteras en salones
- Deterioro y falta de mantenimiento de cubiertas.

- Problemas por deterioro en Cerramiento perimetral y puertas de acceso a las instituciones educativas.
- Sistema de iluminación anticuado e incompleto se evidencian plafones sueltos que generan riesgos y lámparas incompletas sin tubos halógenos en aulas y zonas comunes.
- Unidades sanitarias incompletas y orinales sin funcionamiento
- Canoas obstruidas y que presentan falta de mantenimiento y limpieza con un alto riesgo de caída.
- Dotaciones almacenadas en las aulas de la institución sin darles el uso apropiado y elementos pendientes por dar de baja por parte de la entidad competente.
- Muros sin revoque y acabados
- Pozo séptico sin referencia ni señalización se desconocen fechas de los mantenimientos.

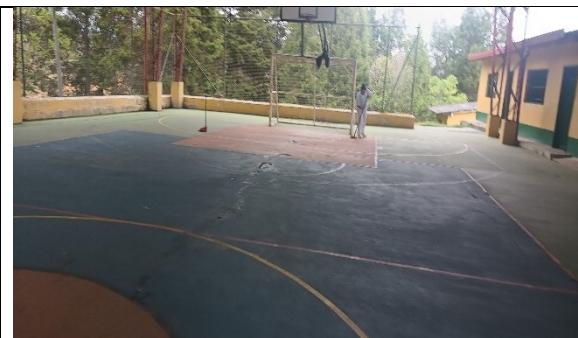
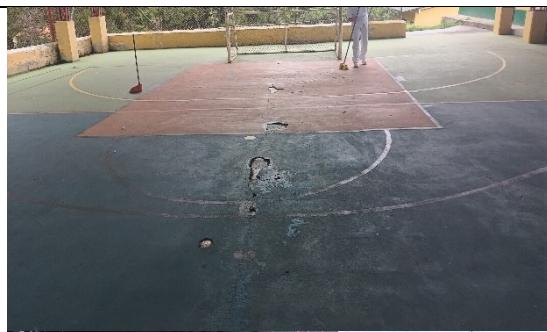
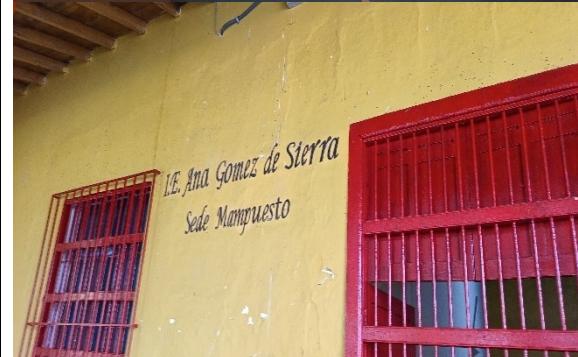
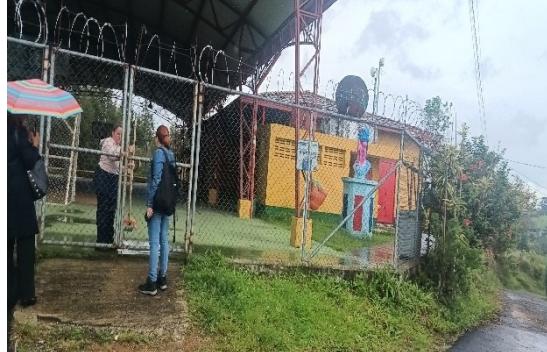
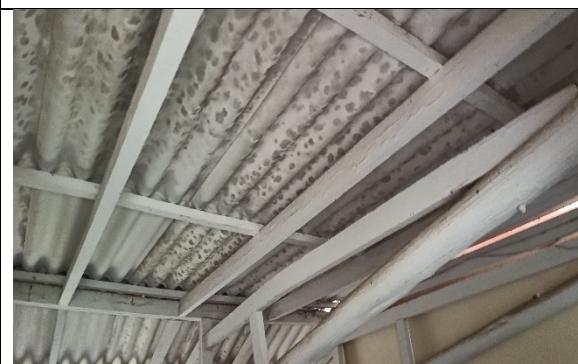
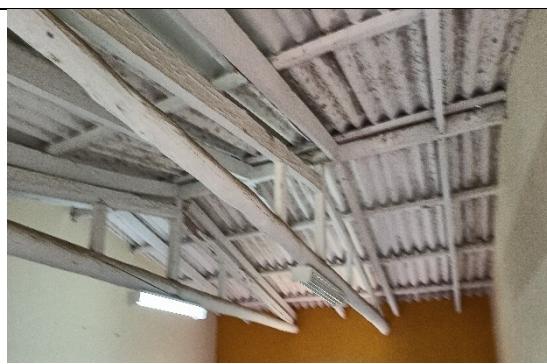
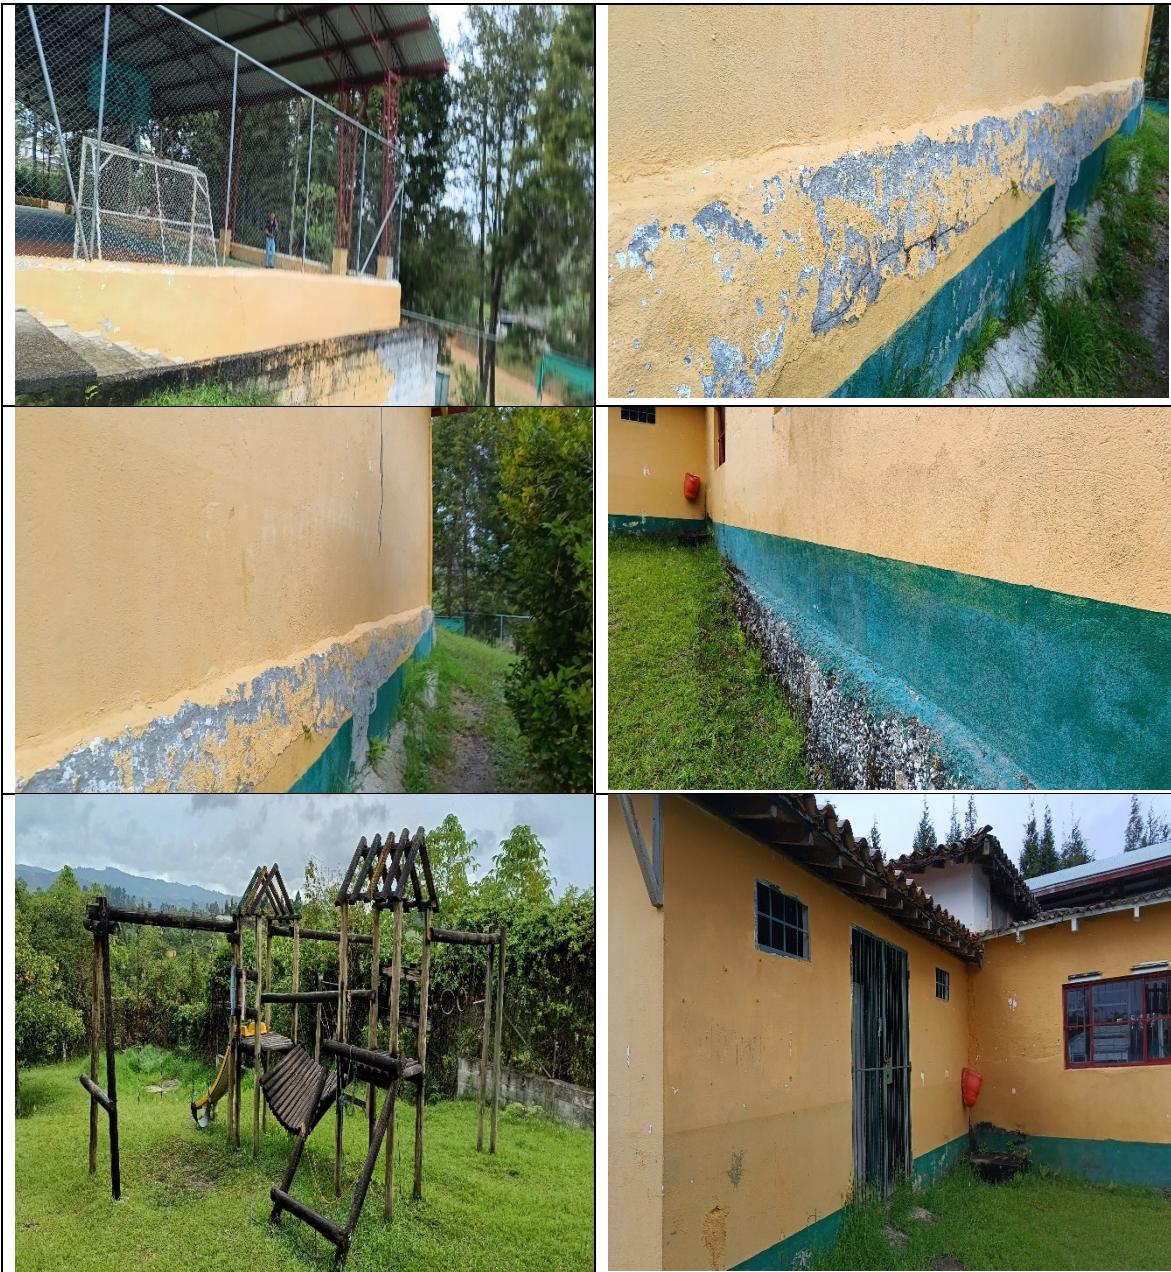
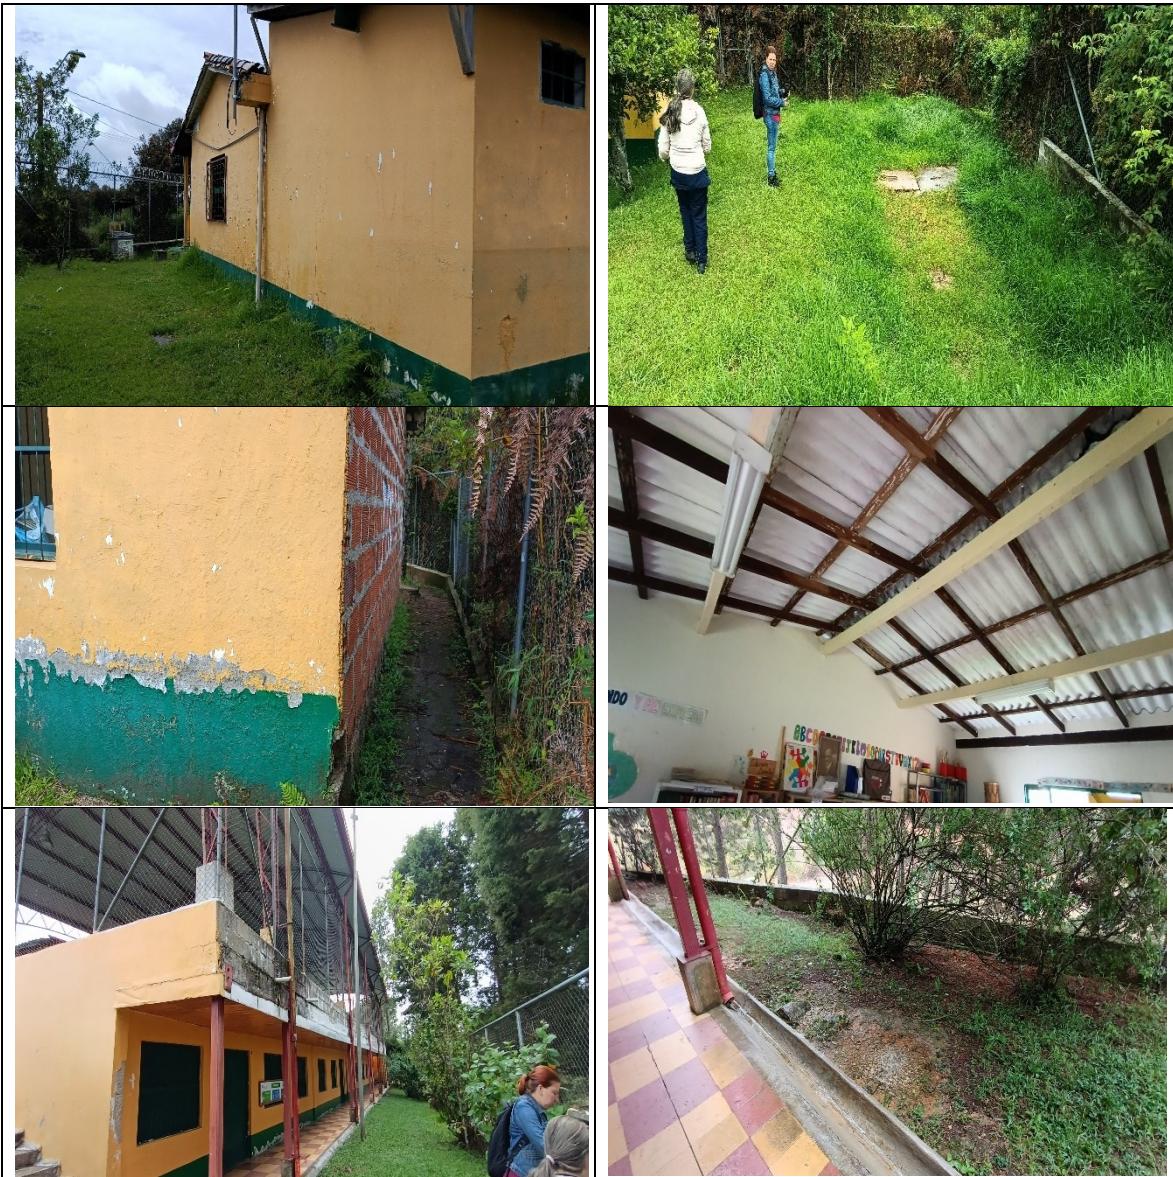
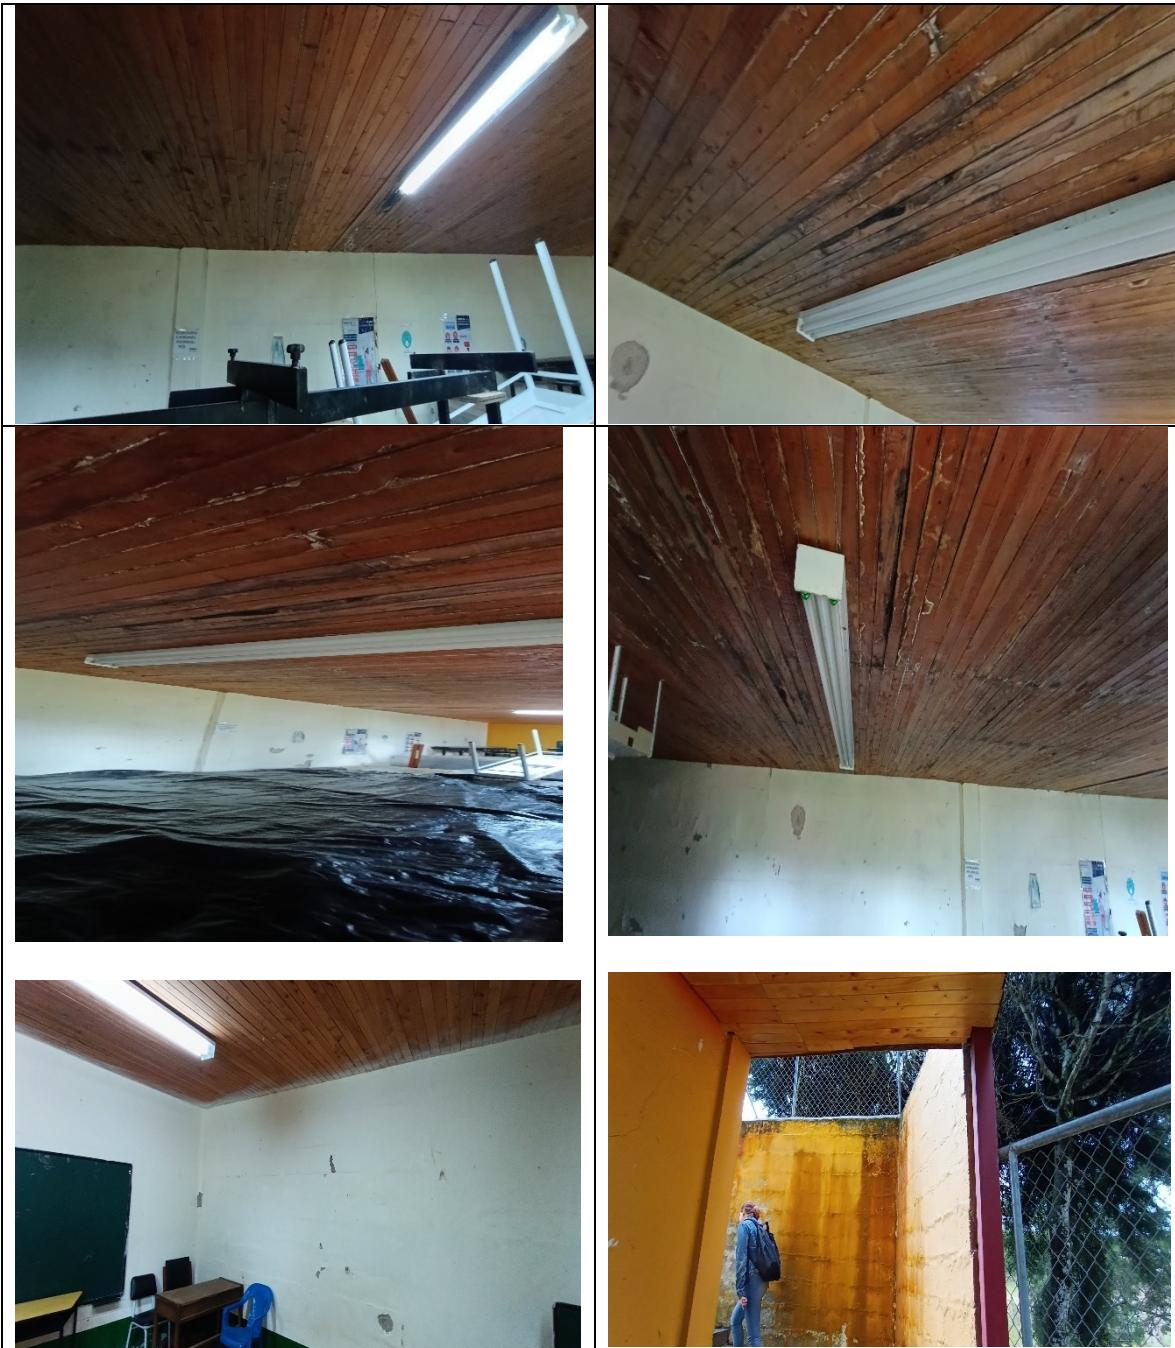
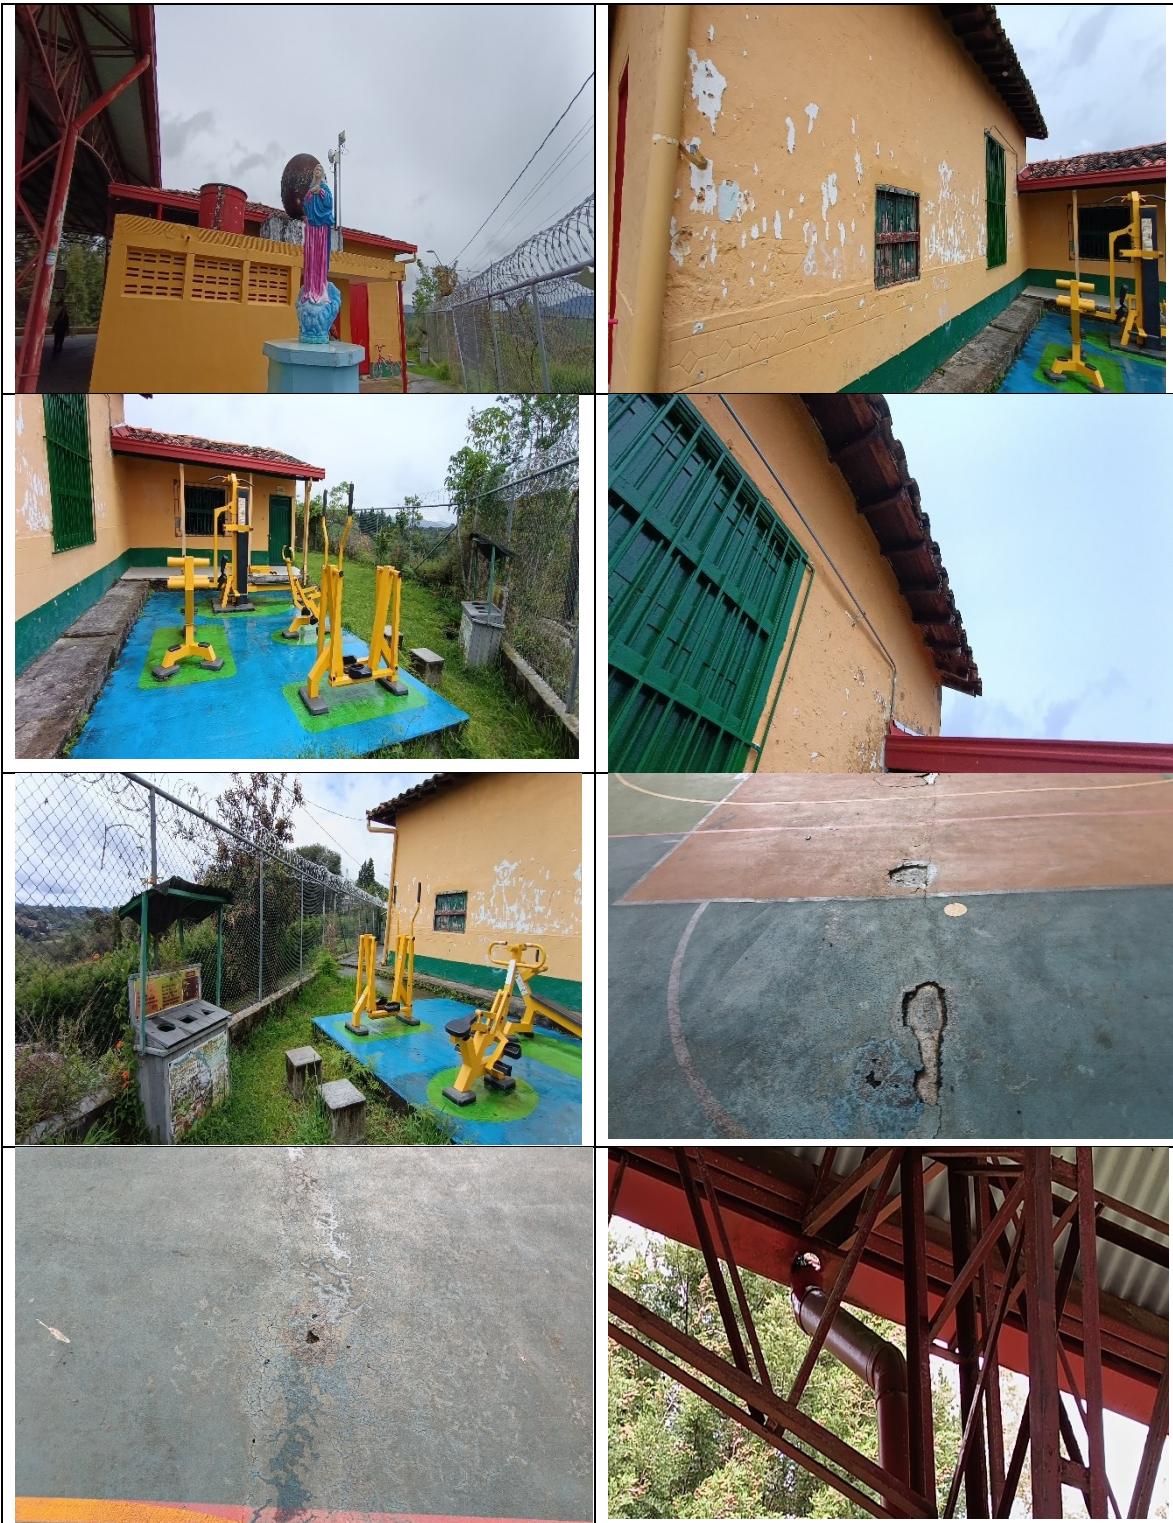
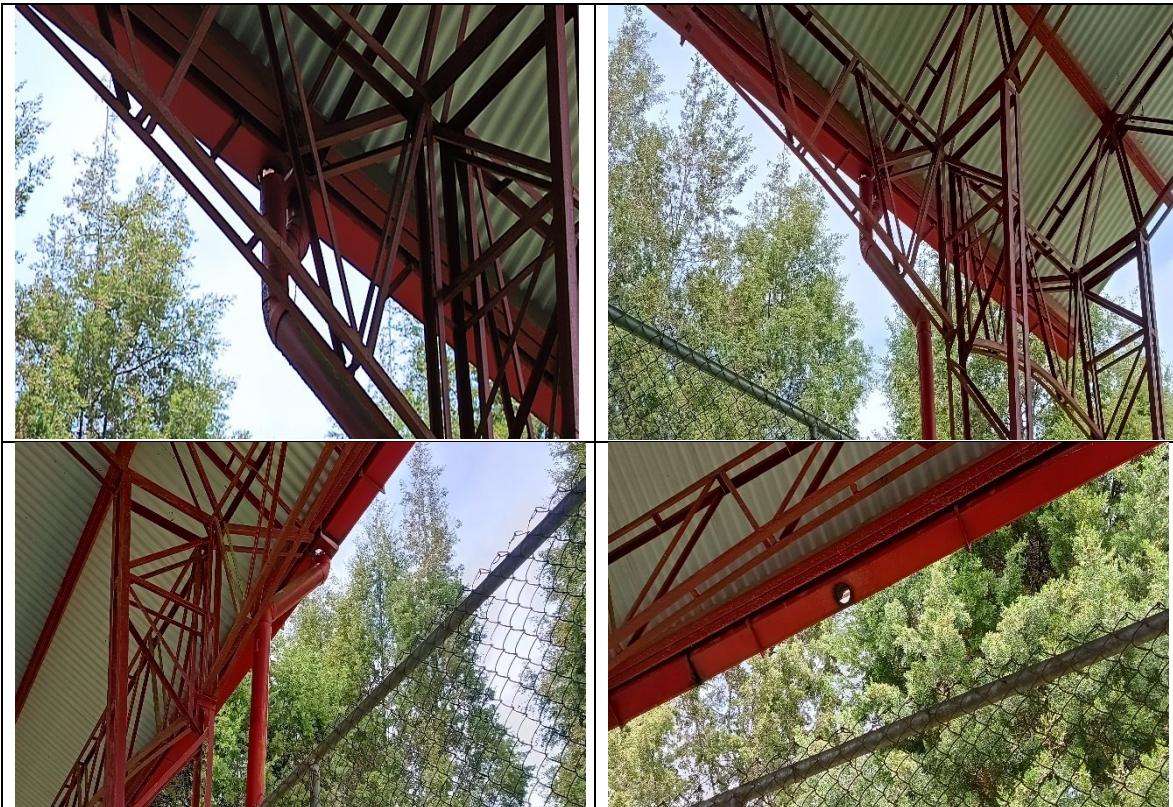
Registro fotográfico institución educativa Ana Gómez de sierra, sede escuela nueva vereda mampuesto.

**Sede en modalidad de Escuela Nueva, En la Vereda Mampuesto:** consta de un bloque de tres niveles, Esta edificación presenta deterioros físicos más evidentes. Algunos de los problemas podrían incluir filtraciones de agua, daños en techos o pisos, corrosión en estructuras metálicas, y posibles problemas de cimentaciones y cerramiento perimetral Es importante abordar estos problemas para garantizar la seguridad y el buen funcionamiento de la escuela.

- Se observó en fachadas falta de mantenimiento en paredes, con signos de perdida de material de su capa externa en este caso revoque y aplicación de pintura, adicional a esto se presente escorrentía de aguas lluvias deteriora, generando humedades y manchas a la fachada del edificio.

- Piso no uniforme con deterioro avanzado en zonas comunes y conexiones de áreas comunes
- Puntos eléctricos, luminarias, cajas eléctricas sin aparatos con cableado expuesto y deteriorados.

- Falta de mantenimiento y deterioro en ventanas que generan humedades.
- Goteras en salones, corredores y áreas comunes.
- Deterioro y falta de mantenimiento de cubiertas.

- Problemas por deterioro en Cerramiento perimetral y puertas de acceso a las instituciones educativas.
- Dotaciones almacenadas en las aulas del nivel bajo de la placa polideportiva con goteras y humedades, sillas y elementos de la institución sin darles el uso apropiado y elementos pendientes por dar de baja por parte de la entidad competente.

- Deterioro del recubrimiento de la placa polideportiva que genera riesgo, filtraciones y humedades.
- Bajantes de la cubierta de la placa polideportiva sueltos e incompletos generadores de humedades y empozamientos de aguas lluvias.

- Parque infantil en avanzado estado de deterioro generador de riesgos para la comunidad estudiantil.
- Cielos falsos con gran deterioro por humedades y goteras, causados por las filtraciones de la placa polideportiva.

Este requerimiento se ha manifestado a Secretaría de Educación (Infraestructura) novedades con respecto a unidades sanitarias; también de la sede Mampuesto se evidencia en estos momentos deterioro en canoas de la cancha lo que está afectando el nivel inferior de esa sede.
